RELAZIONE TECNICA DESCRITTIVA e VALUTATIVA

## RELAZIONE DEL CONSULENTE TECNICO D'UFFICIO

relativa alla stima del bene immobile adibito a civile abitazione oltre garage e resede lastricato esclusivo posto in San Giovanni d'Asso (Si) Via della Stazione (senza indicazione di numero civico) della seguente proprietà:

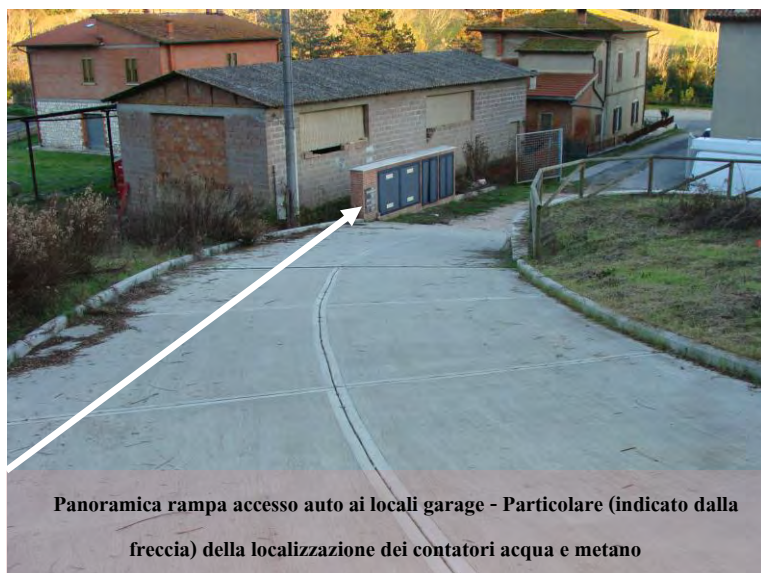
Panoramica rampa accesso auto ai locali garage - Particolare (indicato dalla freccia) della localizzazione dei contatori acqua e metano

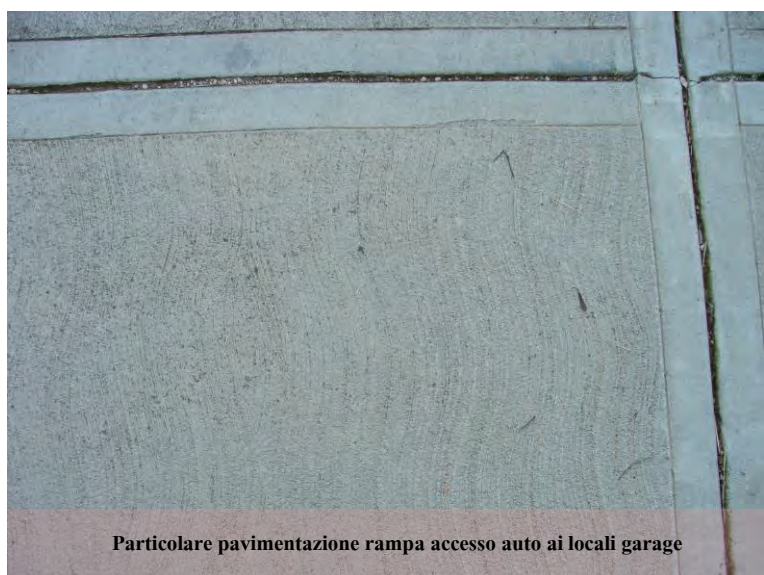
Particolare pavimentazione rampa accesso auto ai locali garage

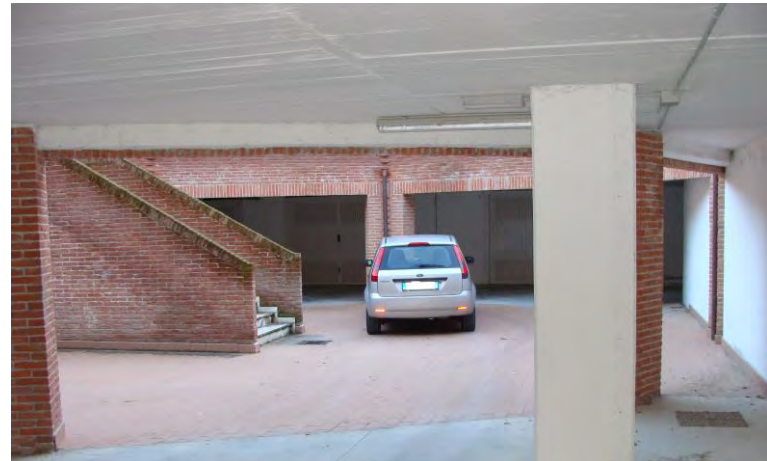
**Panoramica garage e spazi comuni a ridosso della scala di collegamento tra il piano primo sottostrada ed il piano terreno del complesso immobiliare**

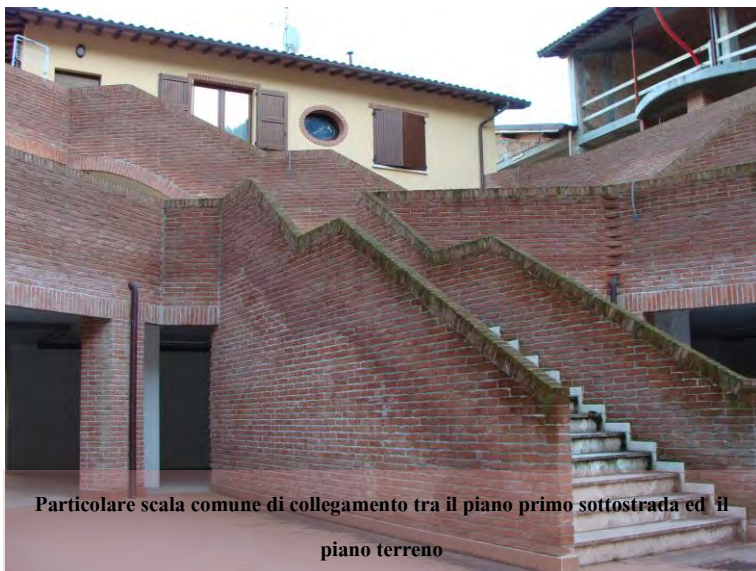
**Particolare scala comune di collegamento tra il piano primo sottostrada ed il piano terreno**

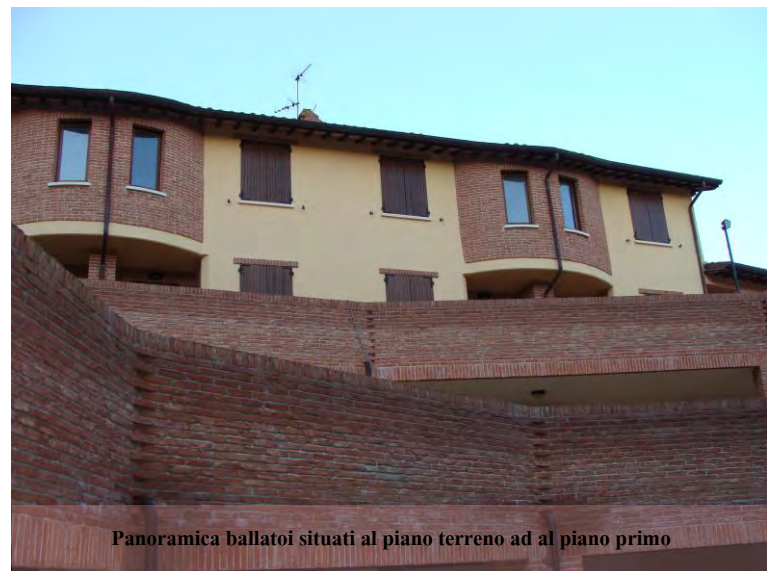
**Panoramica ballatoi situati al piano terreno ed al piano primo**

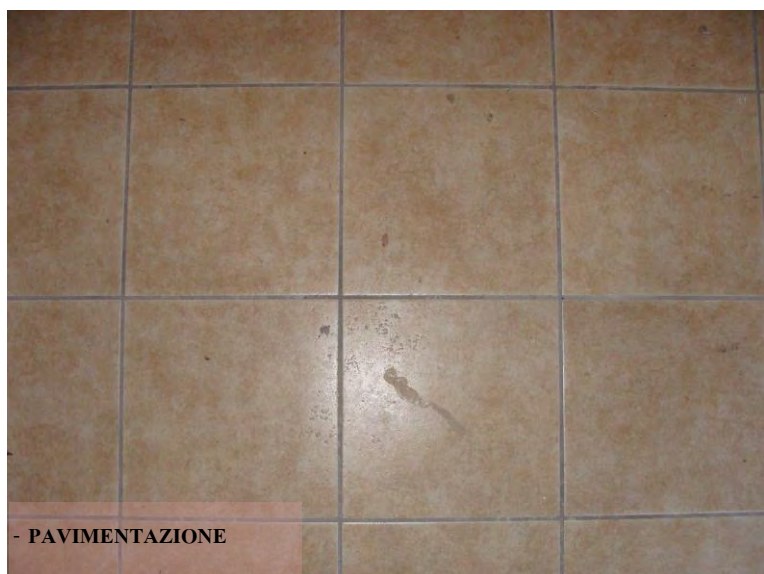
La pavimentazione del vano cucina/pranzo (identica a quella degli altri vani ad eccezione del bagno), risulta integra e posata utilizzando mattonelle di colore marrone chiaro delle dimensioni di cm. 33 x 33. E' presente il battiscopa (per i 4 lati delle murature), caratterizzato da mattonelle dello stesso colore della pavimentazione.

- PAVIMENTAZIONE

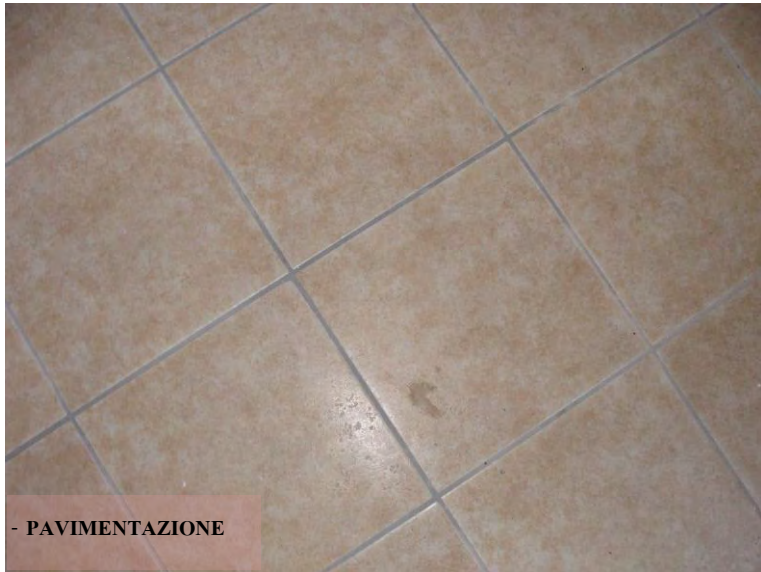
La pavimentazione della camera da letto (identica a quella degli altri spazi ad eccezione del bagno), risulta integra e ben posata; battiscopa presente (per i 4 lati delle murature).

- PAVIMENTAZIONE

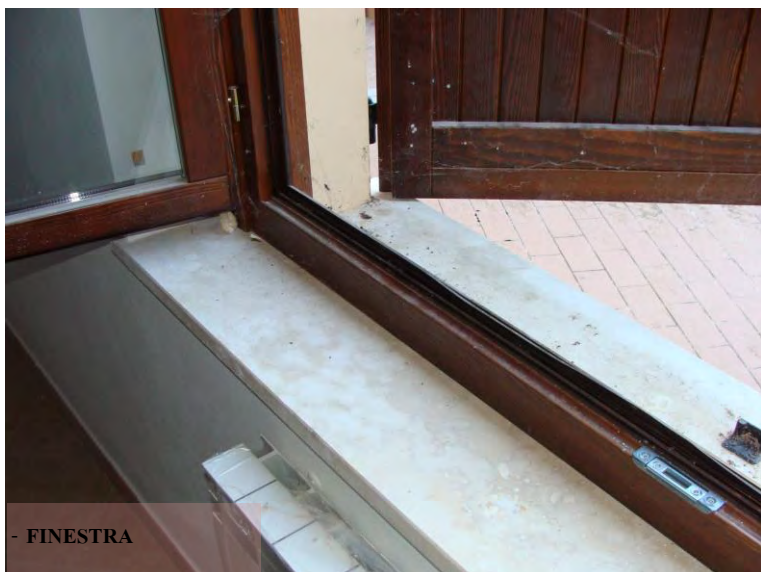
Il vano risulta contraddistinto dalla presenza di un' ampia finestra, così caratterizzata:

- struttura in legno di colore naturale con maniglie colore ottone;
- vetri camera;
- portelloni esterni in legno naturale con chiusura a moschettone;
- soglia di travertino interna ed esterna.

- FINESTRA

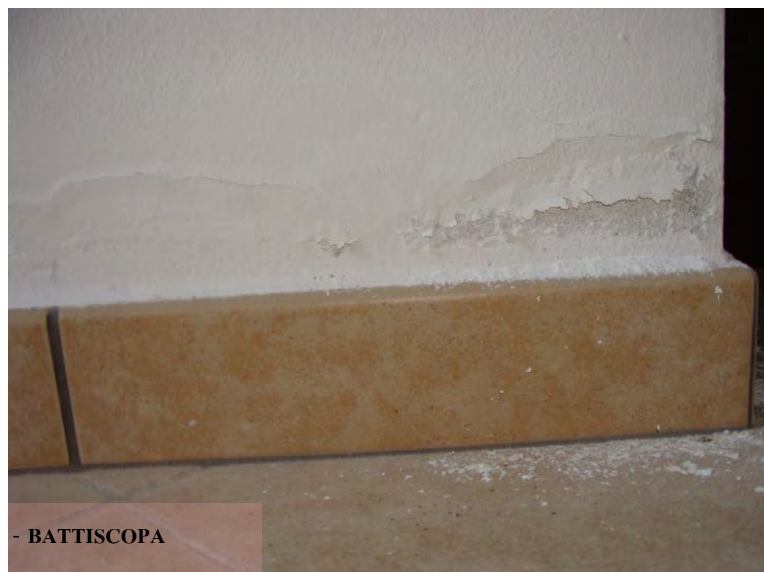
- BATTISCOPA

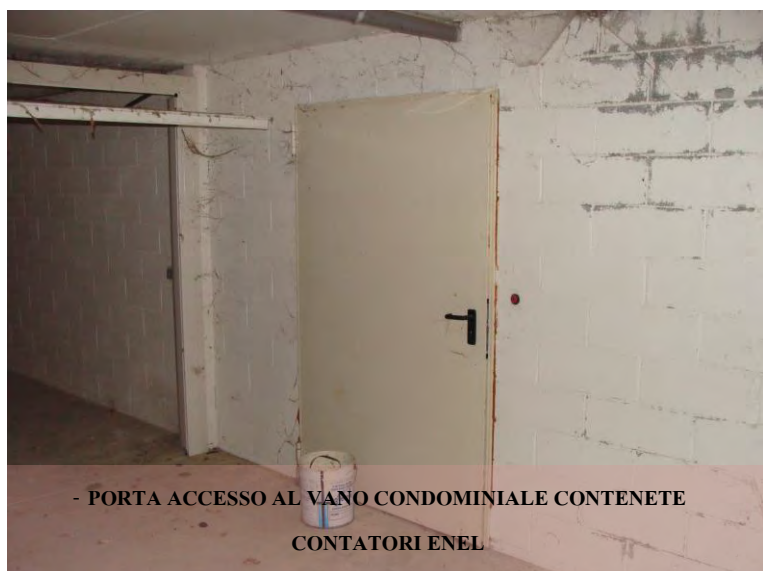
Il garage (contraddistinto catastalmente dal sub. 22), come detto, risulta posizionato nel piano primo sottostrada e precisamente risulta il primo a destra entrando dall' unica rampa di scale. Il garage confina (alla destra rispetto all'ingresso) con il vano condominiale dove sono inseriti tutti i contatori Enel.

- PORTA ACCESSO AL VANO CONDOMINIALE CONTENETE  
CONTATORI ENEL

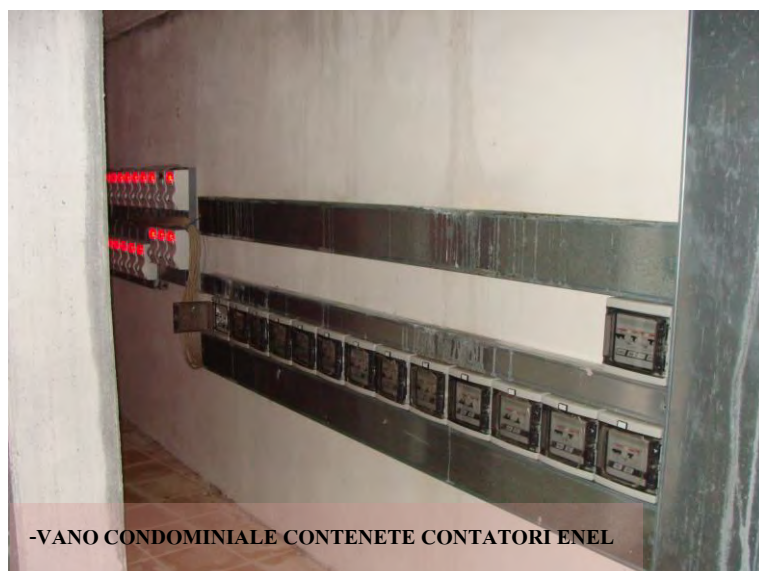
-VANO CONDOMINIALE CONTENETE CONTATORI ENEL
