# TRIBUNALE di SIENA

REG. GEN. FALL. **18/2013**

RELAZIONE TECNICA DESCRITTIVA e VALUTATIVA

relativa alla stima del bene immobile adibito a civile abitazione oltre garage e resede esclusivo posto in Rapolano Terme (Si) frazione Serre di Rapolano Via del Monte, 15 della seguente proprietà:

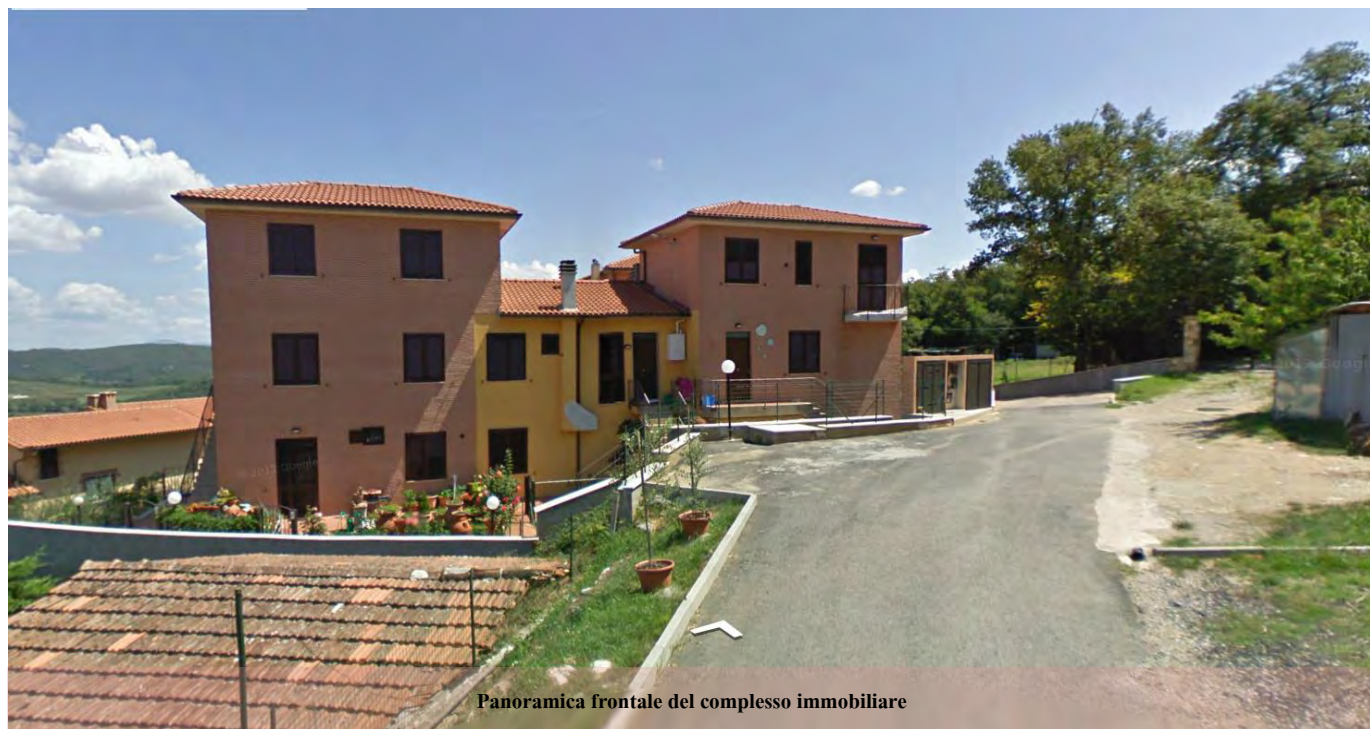
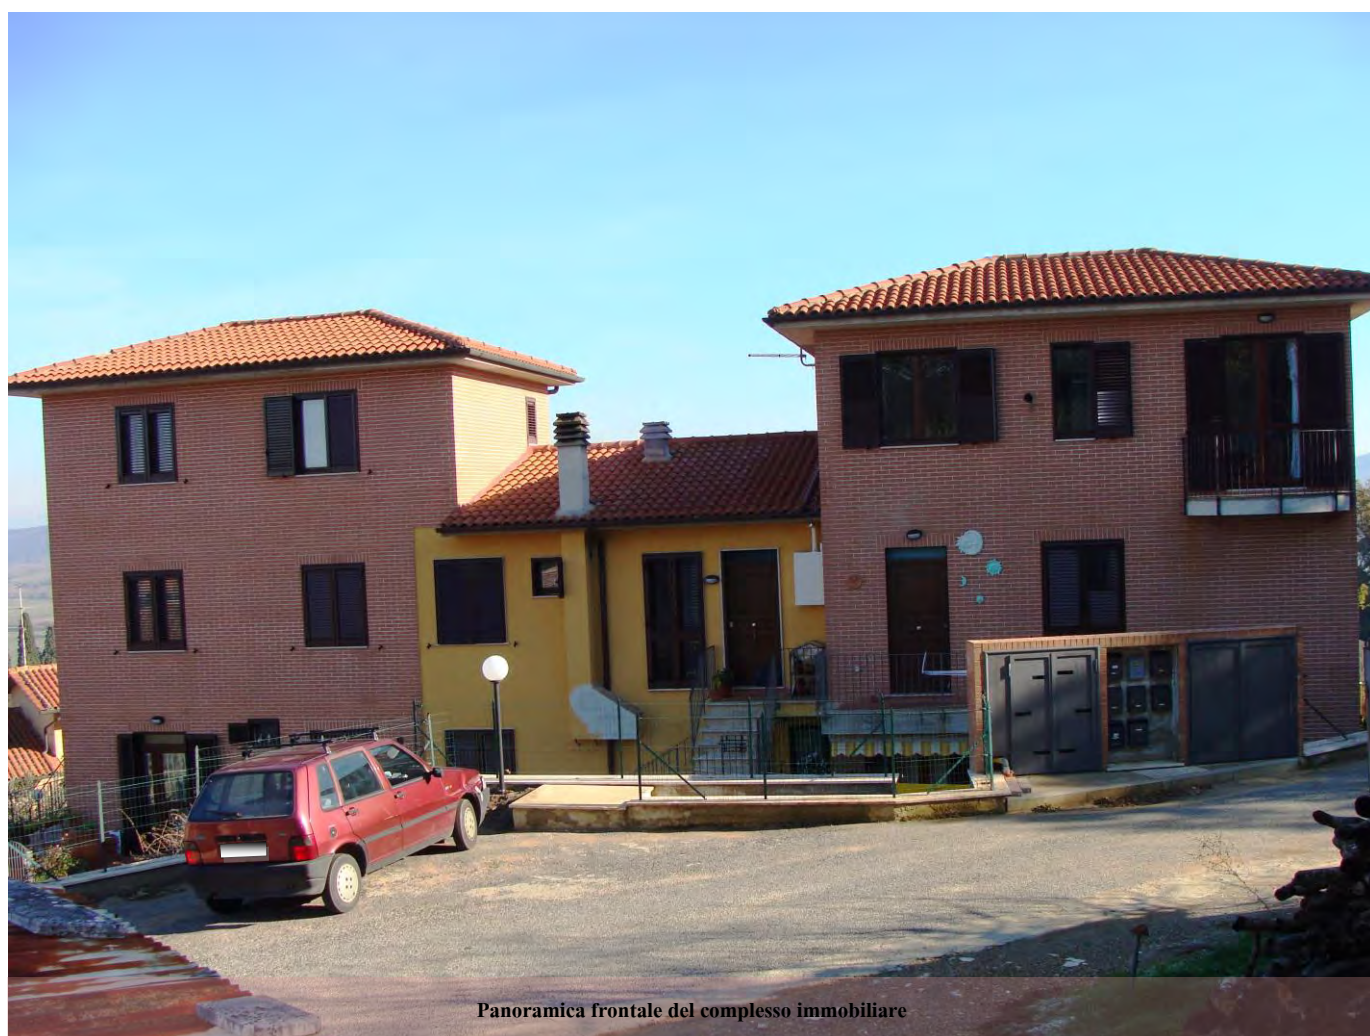
Panoramica frontale del complesso immobiliare

Le condizioni del complesso edilizio, pluripiano, a carattere prettamente residenziale, risultano globalmente molto buone; inoltre i materiali e la tipologia architettonica utilizzata, si inseriscono perfettamente nel contesto rurale che lo circonda.

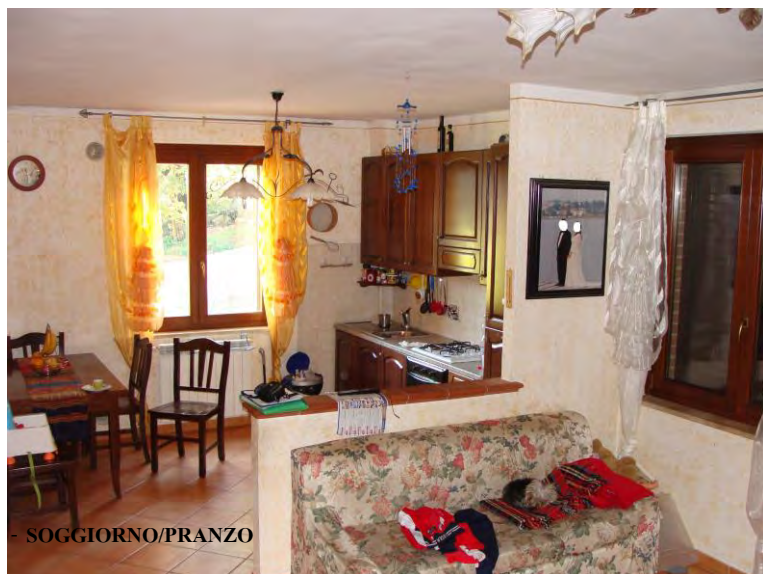
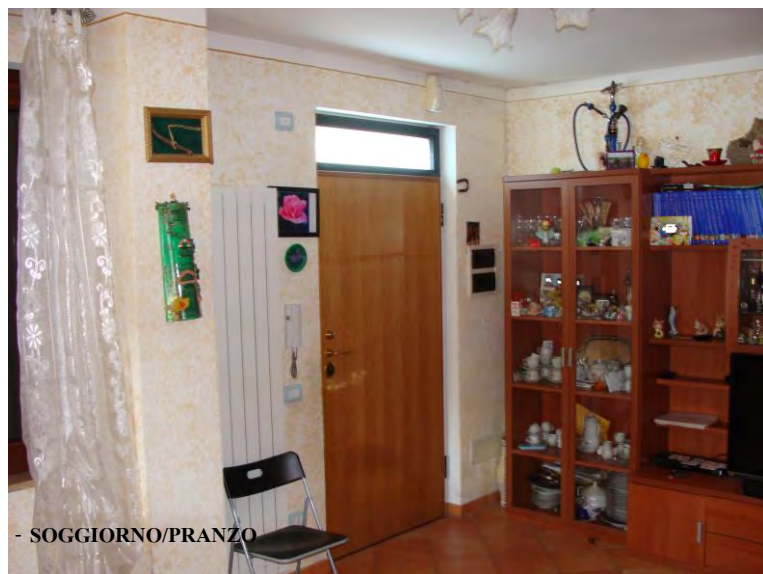
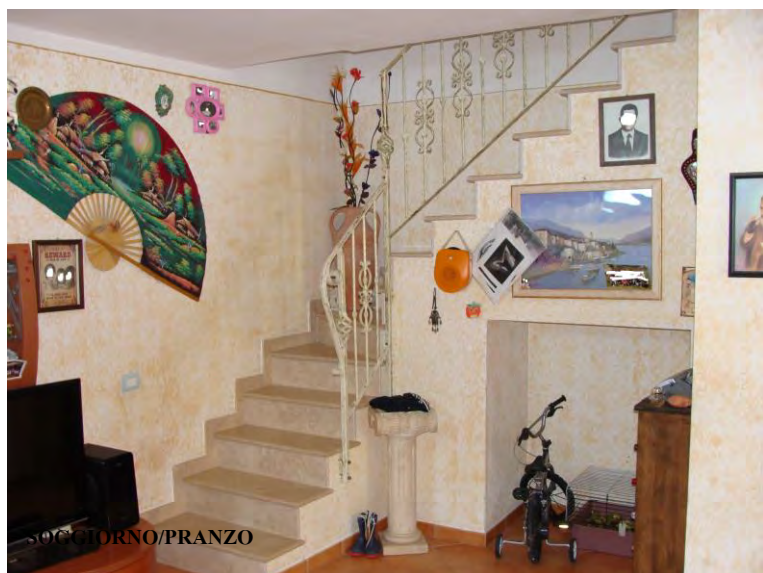
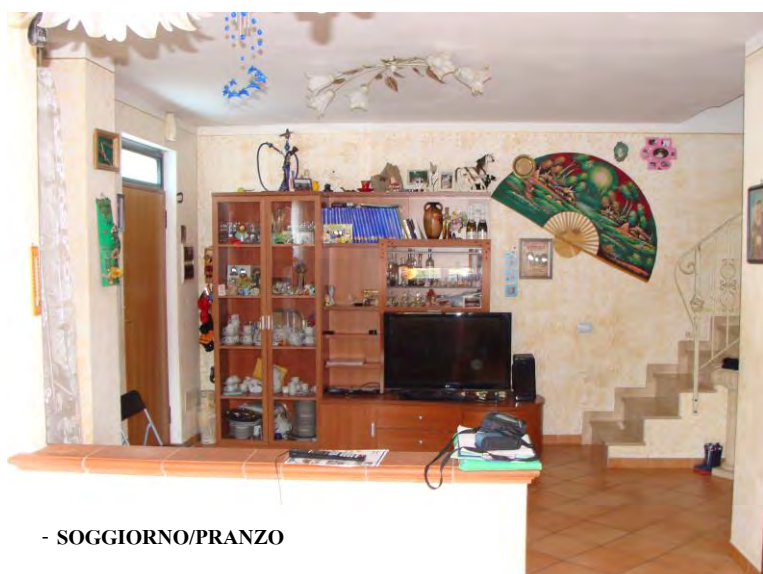
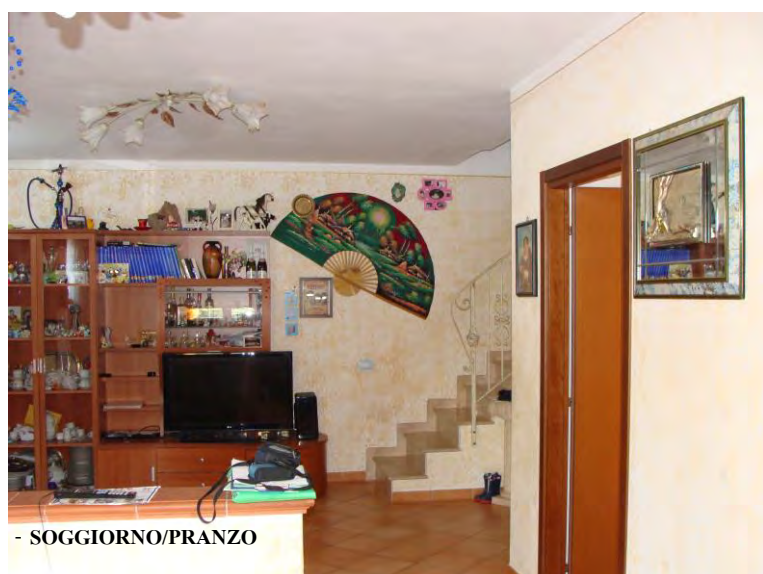
- SOGGIORNO/PRANZO

La pavimentazione del vano soggiorno/pranzo, identica a quella degli altri vani che compongono il piano primo ad eccezione del bagno (1), risulta integra e posata utilizzando mattonelle di colore marrone chiaro delle dimensioni di cm. 31 x 31. E' presente il battiscopa (per i 4 lati delle murature) caratterizzato da mattonelle dello stesso colore della pavimentazione.

Le murature verticali risultano maldestramente tinteggiate con la tecnica a "spugna" di un colore tendente al giallo (tuttavia la biasimevole riuscita

dell'opera onererà l'acquirente di una nuova tinteggiatura). Il soffitto risulta correttamente tinteggiato di colore bianco.

Sulle murature sono presenti ampie ed estese macchie di muffa.

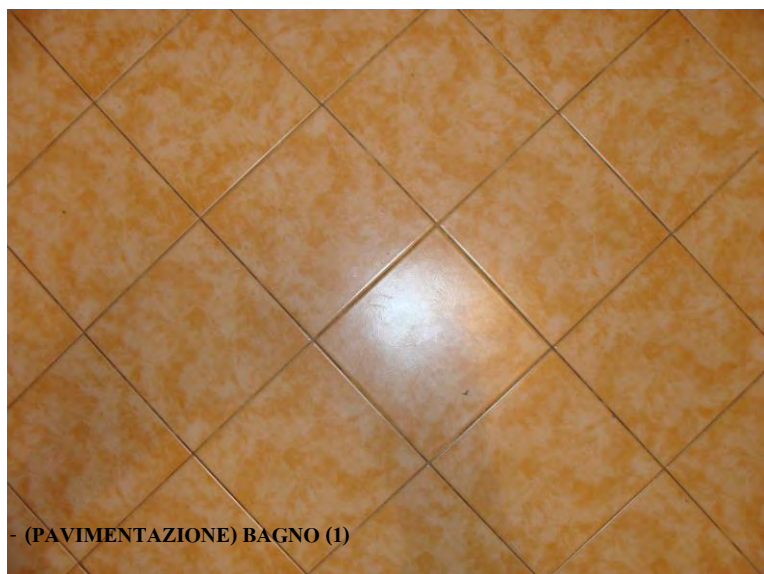
- (PAVIMENTAZIONE) BAGNO (1)

Pavimentazione in mattonelle di colore crema delle dimensioni di cm. 20 x 20. Il pavimento risulta integro e ben posato.

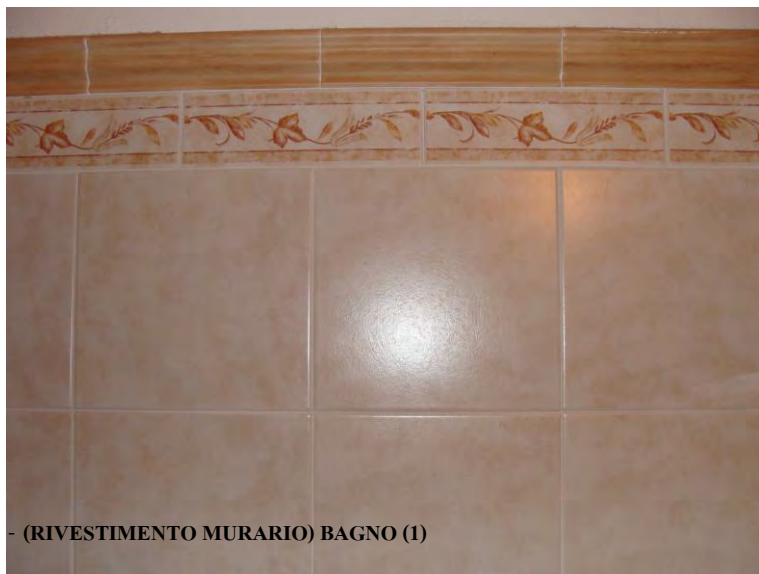
- (RIVESTIMENTO MURARIO) BAGNO (1)

Il rivestimento murario (su 4 lati), fino ad una altezza di cm. 210, è in mattonelle in monocottura (dimensioni di cm. 20 x 20), bicolore ed integre; dopodiché le murature risultano tinteggiate di colore bianco (tinteggiatura ben mantenuta).

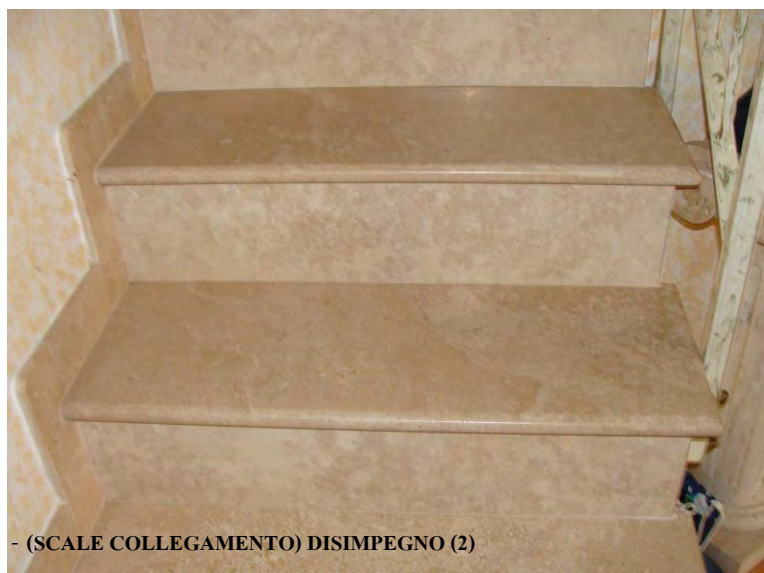
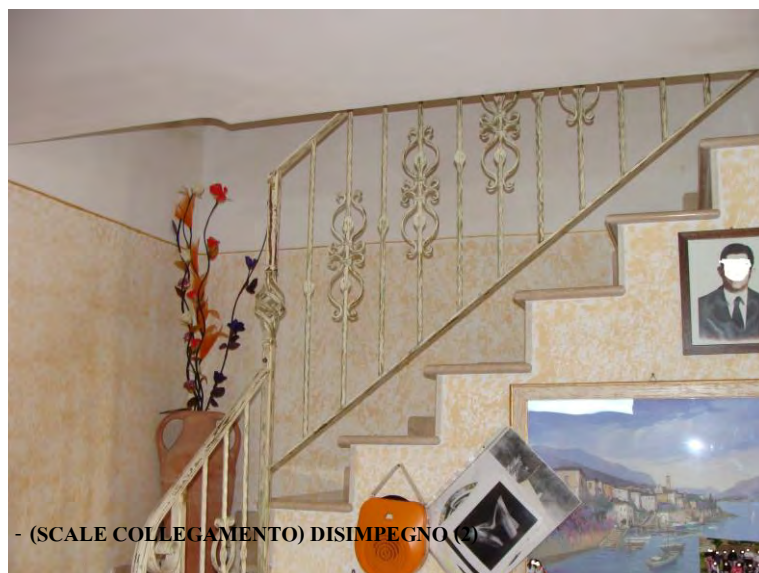
- (SCALE COLLEGAMENTO) DISIMPEGNO (2)

Murature verticali e soffitto tinteggiati di colore bianco con ampie ed estese macchie di muffa.

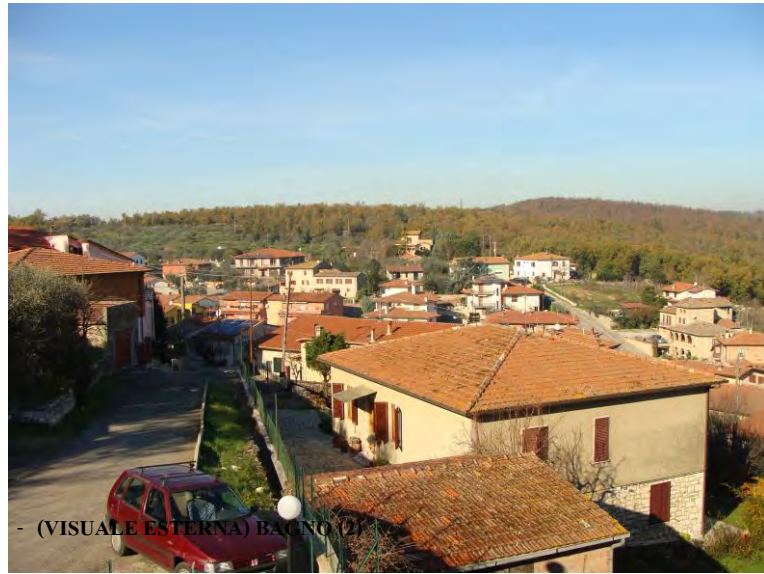
- (VISUALE ESTERNA) BAGNO (2)

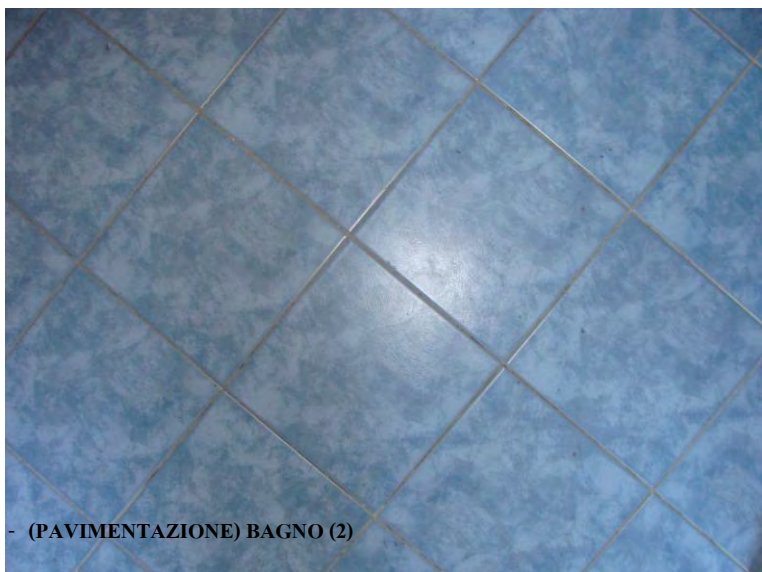
- (PAVIMENTAZIONE) BAGNO (2)

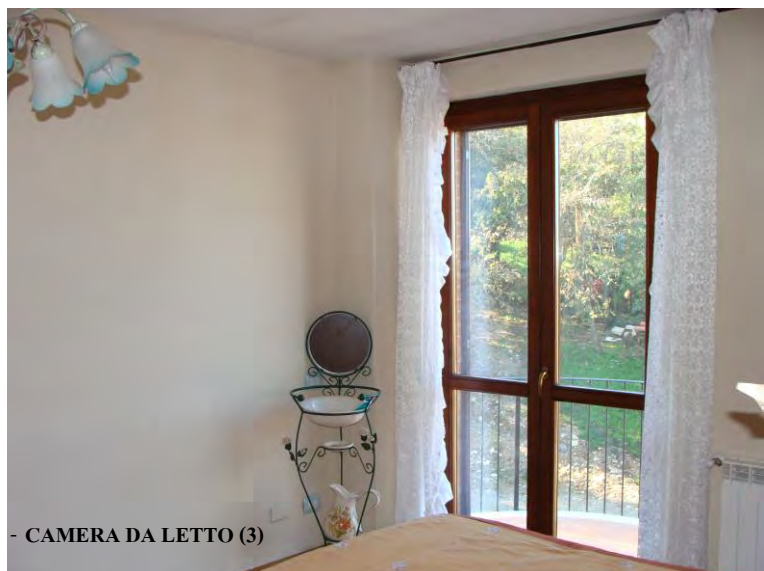
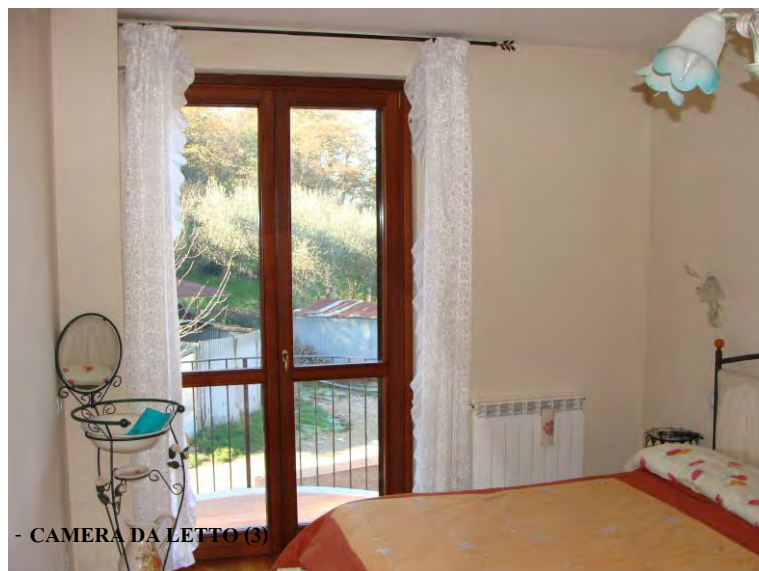
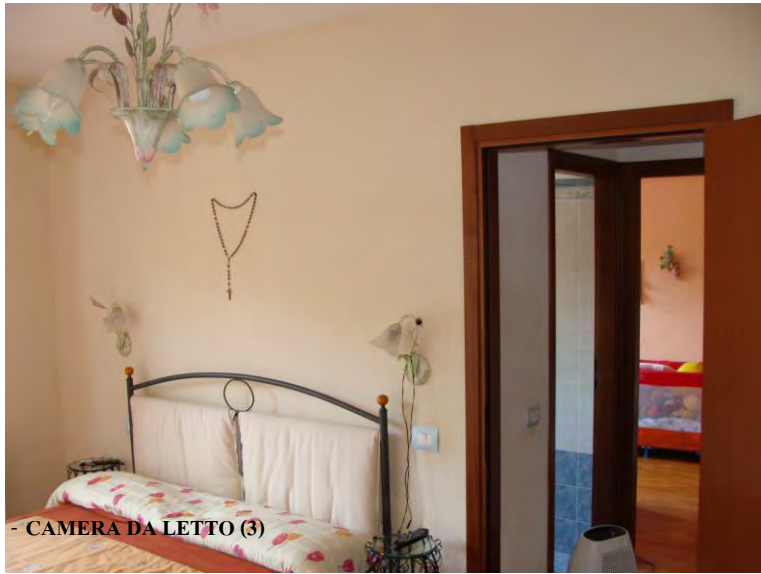
- CAMERA DA LETTO (3)

La pavimentazione della camera da letto, identica a quella degli altri spazi del piano secondo, ad eccezione del bagno (2), risulta integra e ben posata; battiscopa presente sui 4 lati delle murature.

Le murature verticali risultano tinteggiate di colore giallo; il soffitto è tinteggiato di colore bianco. Le tinteggiature risultano ben mantenute anche se presentano lievi macchie di muffa.

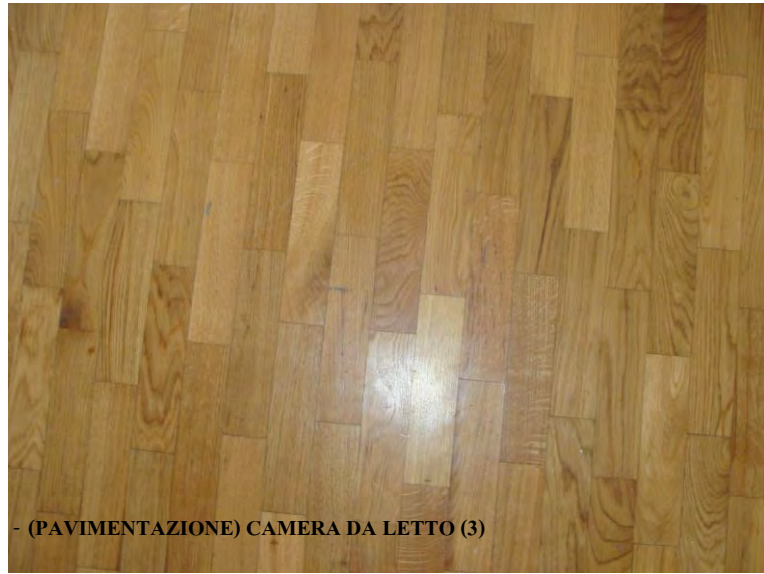
- (PAVIMENTAZIONE) CAMERA DA LETTO (3)

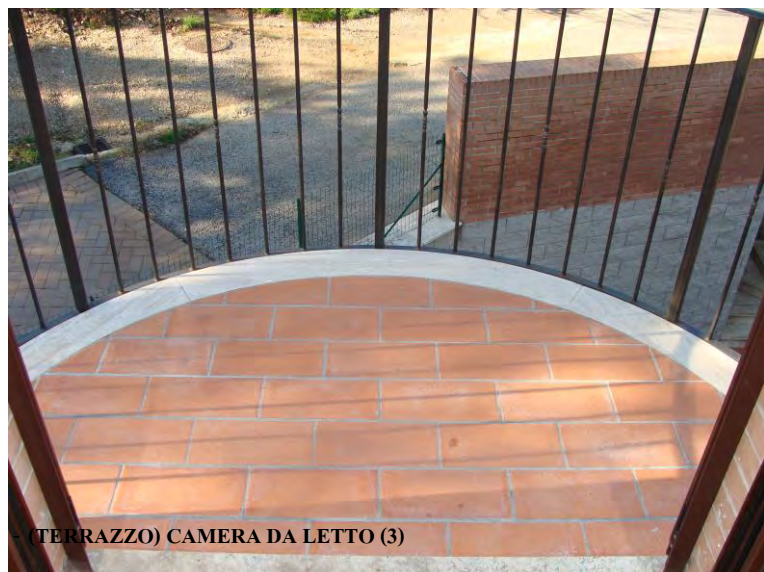
- struttura in legno di colore naturale con maniglia colore ottone;
- vetri camera;
- persiane (sterne) alla veneziana in alluminio tinteggiato colore marrone con oscuramento regolabile manualmente;
- terrazzo pavimentato in cotto e travertino con ringhiera esterna di protezione.

- (TERRAZZO) CAMERA DA LETTO (3)

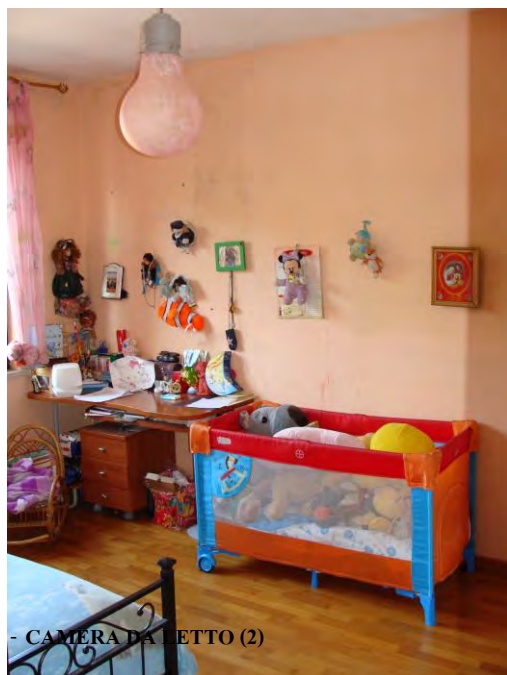
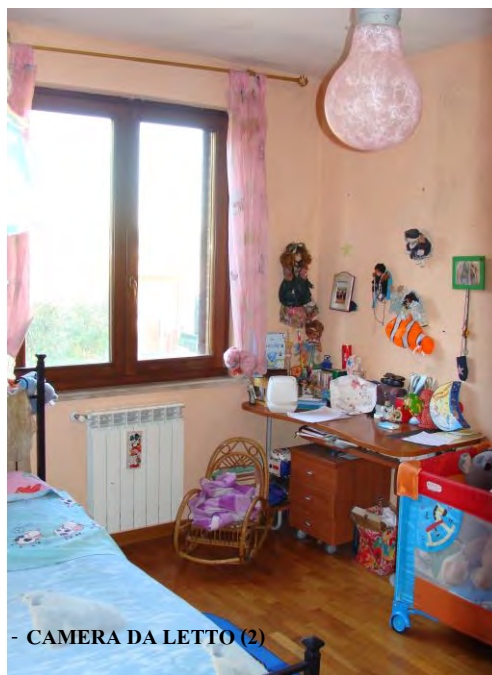
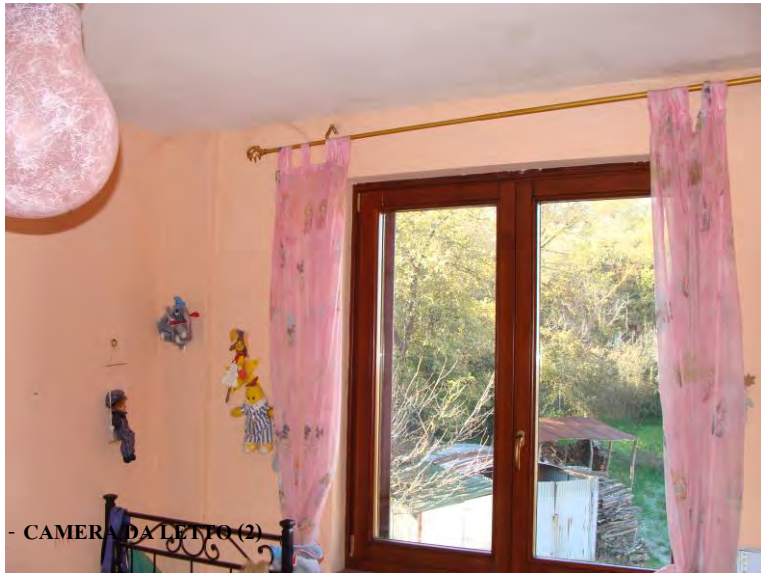
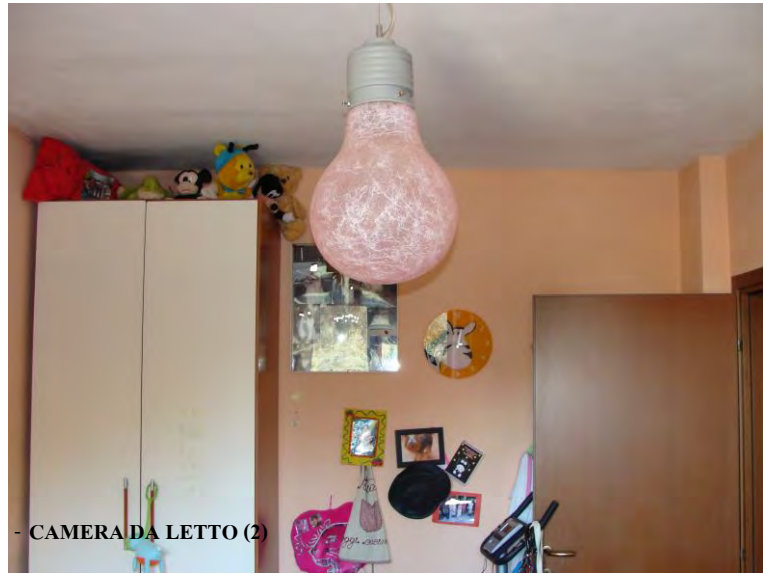
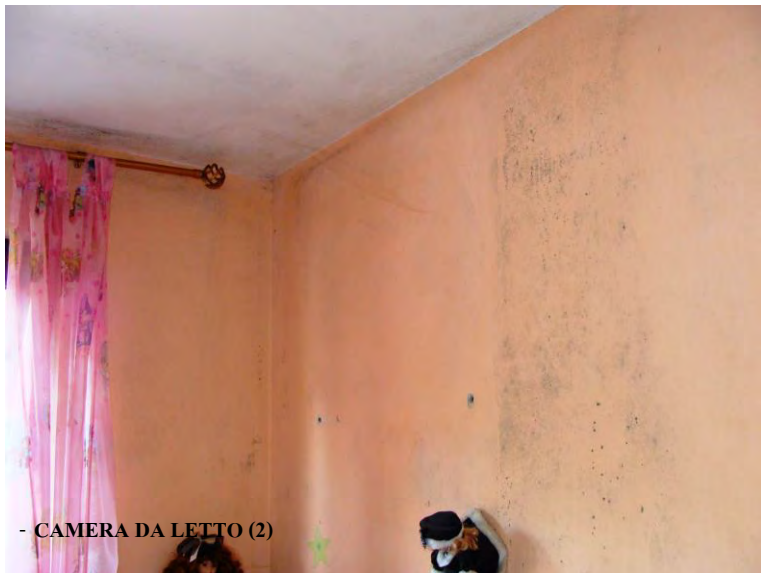
- CAMERA DA LETTO (2)

Le murature verticali risultano tinteggiate di colore salmone; il soffitto è tinteggiato di colore bianco. Le tinteggiature risultano in pessimo stato conservativo presentando anche ampie ed estese zone caratterizzate da macchie di muffa.

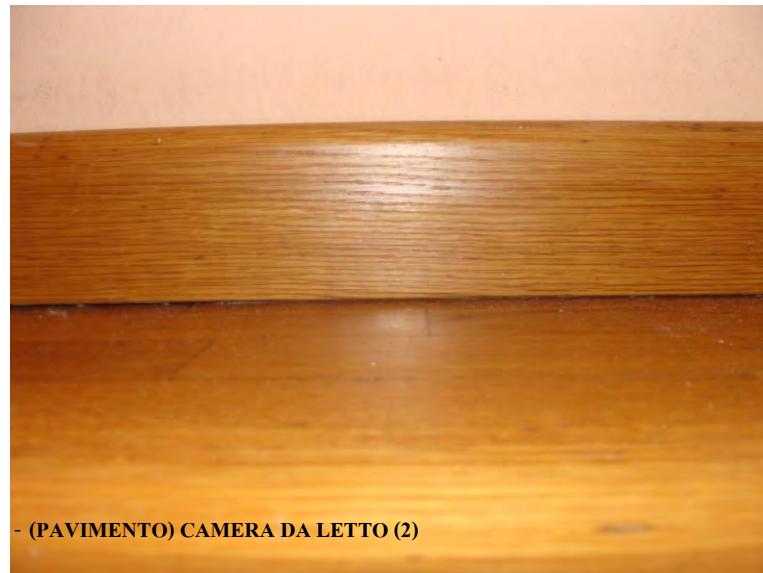
La pavimentazione della camera da letto, identica a quella degli altri spazi del piano secondo ad eccezione del bagno (2), risulta integra e ben posata; battiscopa presente per i 4 lati delle murature.

- (PAVIMENTO) CAMERA DA LETTO (2)

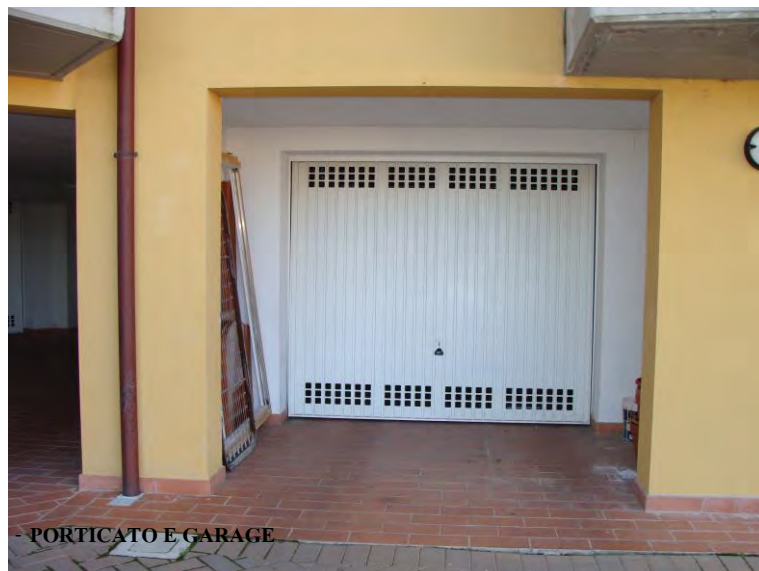
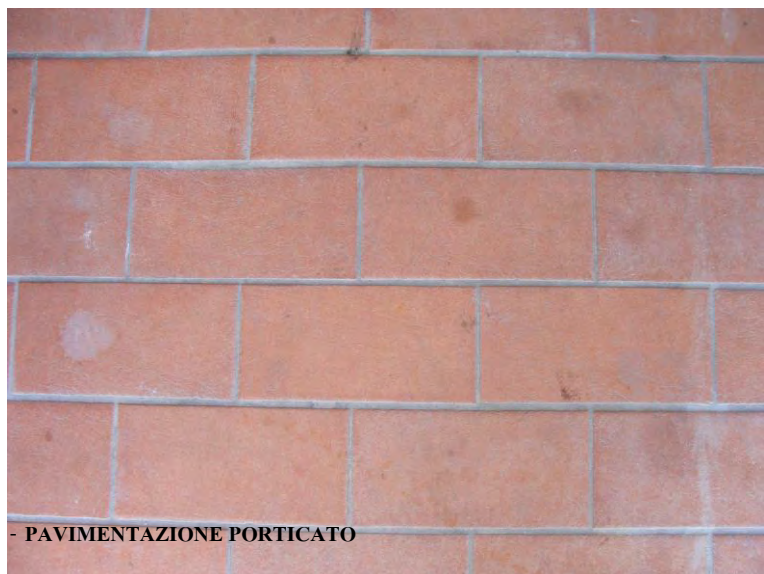
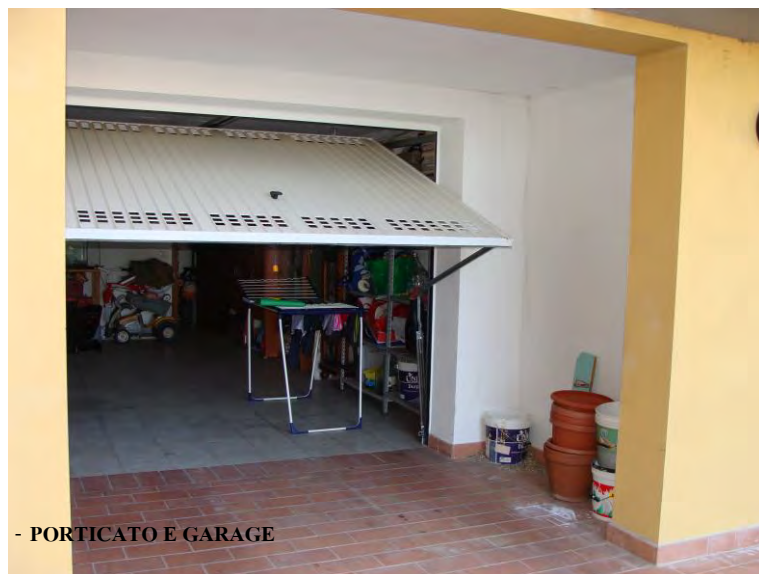
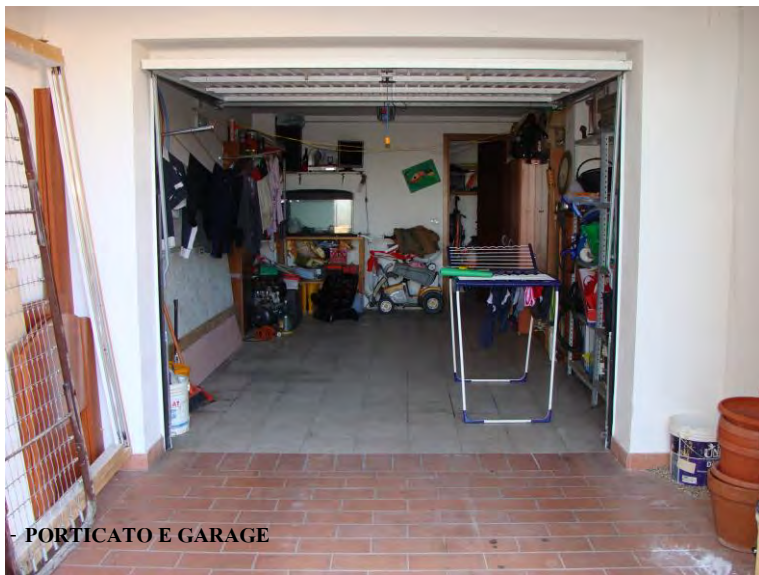
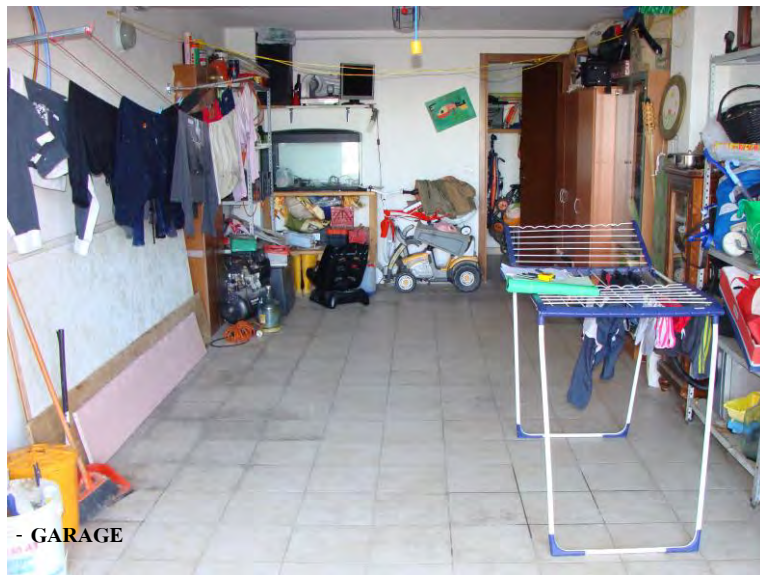
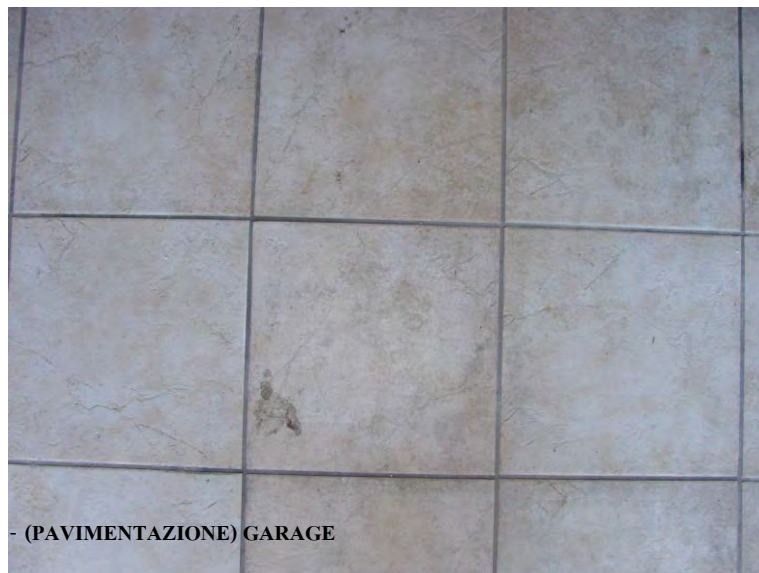
Il porticato risulta pavimentato in mattonelle di cotto delle dimensioni di cm. 15 x 30; murature tinteggiate di colore bianco.

La pavimentazione del garage (integra) e del retrostante locale tecnico risulta in mattonelle di colore bianco delle dimensioni di cm. 30 x 30. Murature tinteggiate di colore bianco.

Sono presenti: punti luce, interruttori, prese di corrente, quadro generale energia elettrica, scarico acqua, cannelle adduzione acqua, serbatoio acqua da 1000 litri, addolcitore acqua.

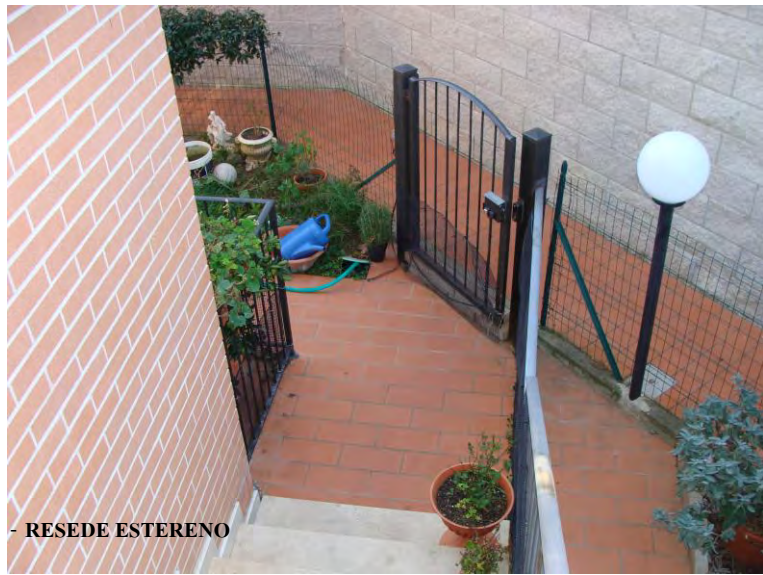
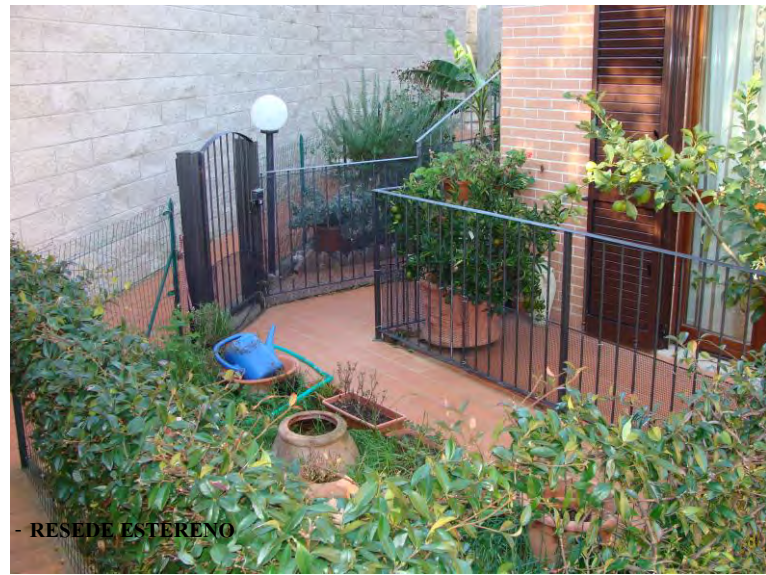
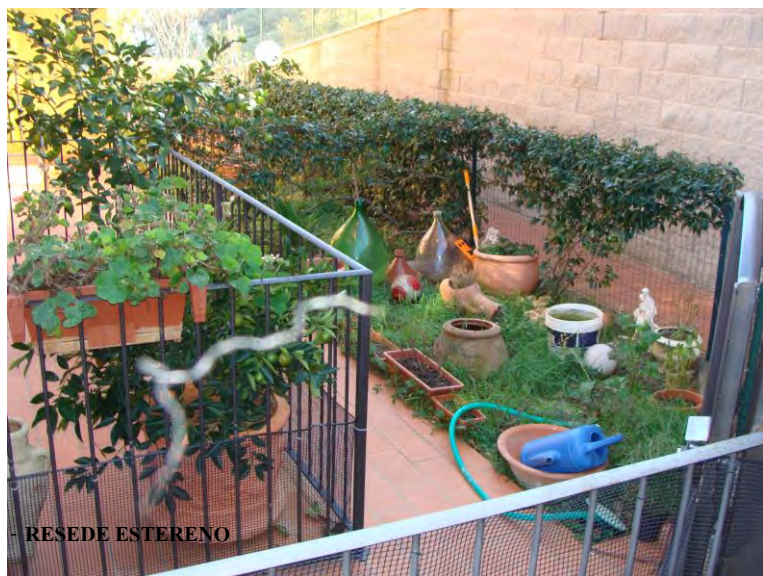
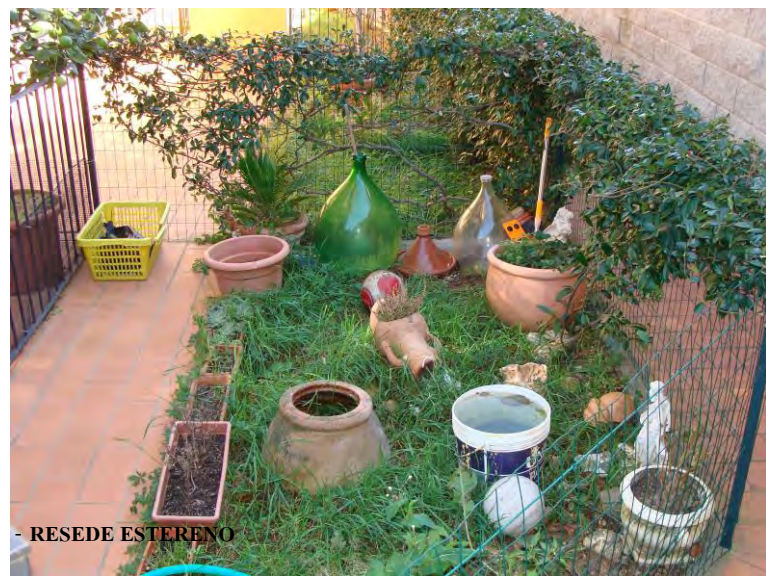
Il resede, come detto, risulta non solo di piccole dimensioni ma anche scarsamente utilizzabile stante sia una geometria scarsamente utile sia l'assenza totale di *privacy*.

Il resede risulta perimetrato a confine con il vialetto condominiale per mezzo di una rete metallica di colore verde e di un cancellino metallico in corrispondenza dell'accesso. Dal resede (in parte pavimentato e
