TRIBUNALE di SIENA

RELAZIONE TECNICA DESCRITTIVA e VALUTATIVA

PROCEDURA FALLIMENTARE R.G.F. 18/2013

RELAZIONE DEL CONSULENTE TECNICO D'UFFICIO

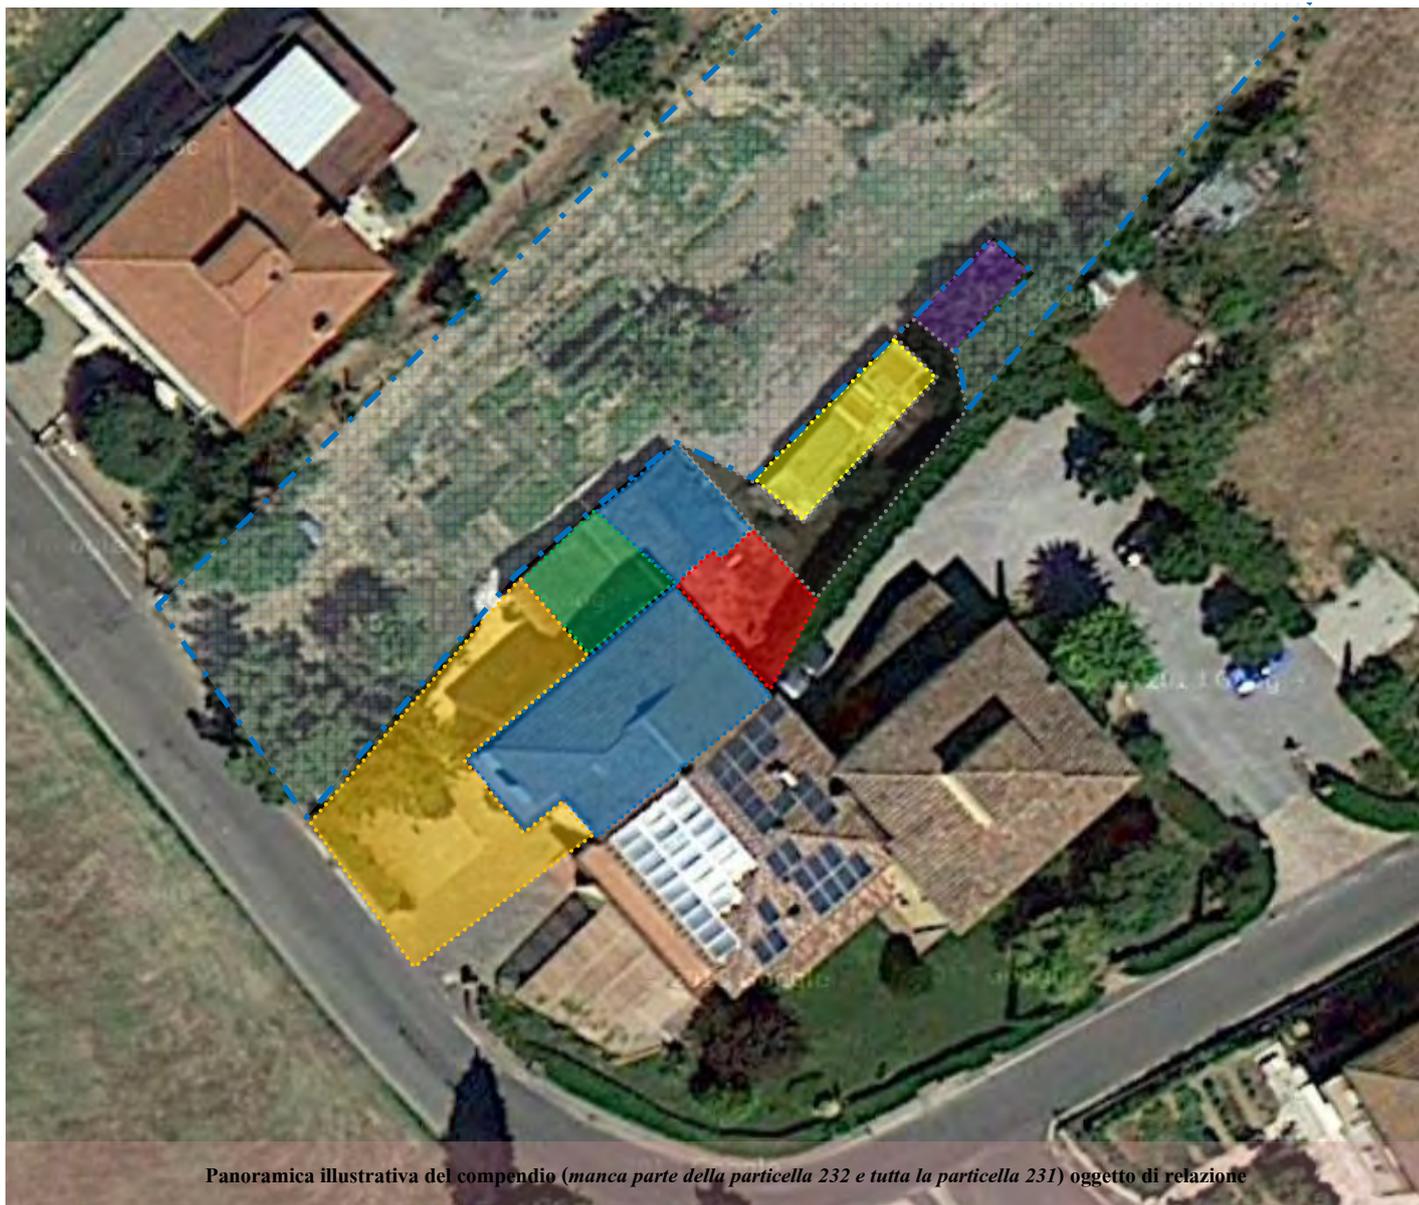
Panoramica illustrativa del compendio (manca parte della particella 232 e tutta la particella 231) oggetto di relazione

Appartamento (sub. 17)
Resede esclusivo tergale (sub. 16)
Garage (sub. 9)
Resede di pertinenza frontale BCNC (sub. 5)
Locale deposito (sub. 1)
Locale deposito (sub. 2)
Bene comune non censibile (sub. 3)
Parte del terreno agricolo (part. 232)

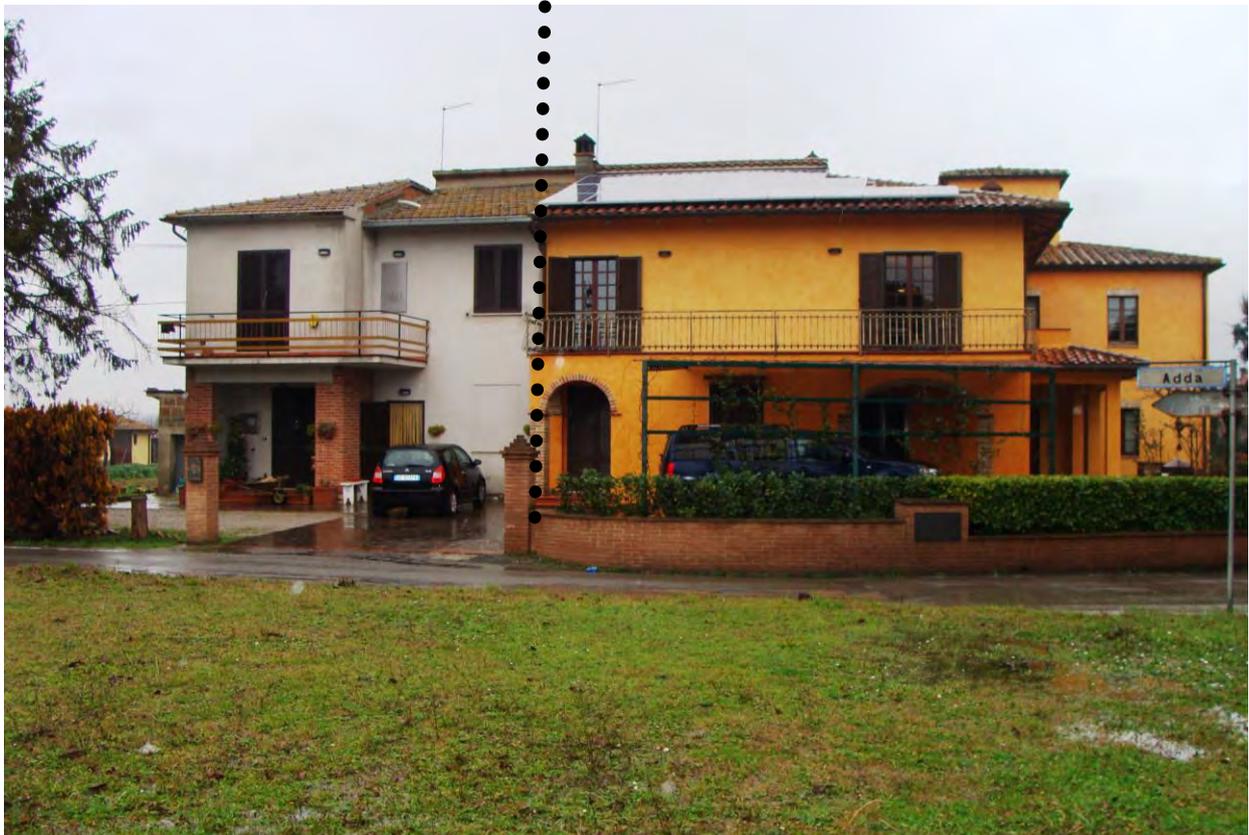
Panoramica lato strada (lato sud-ovest)

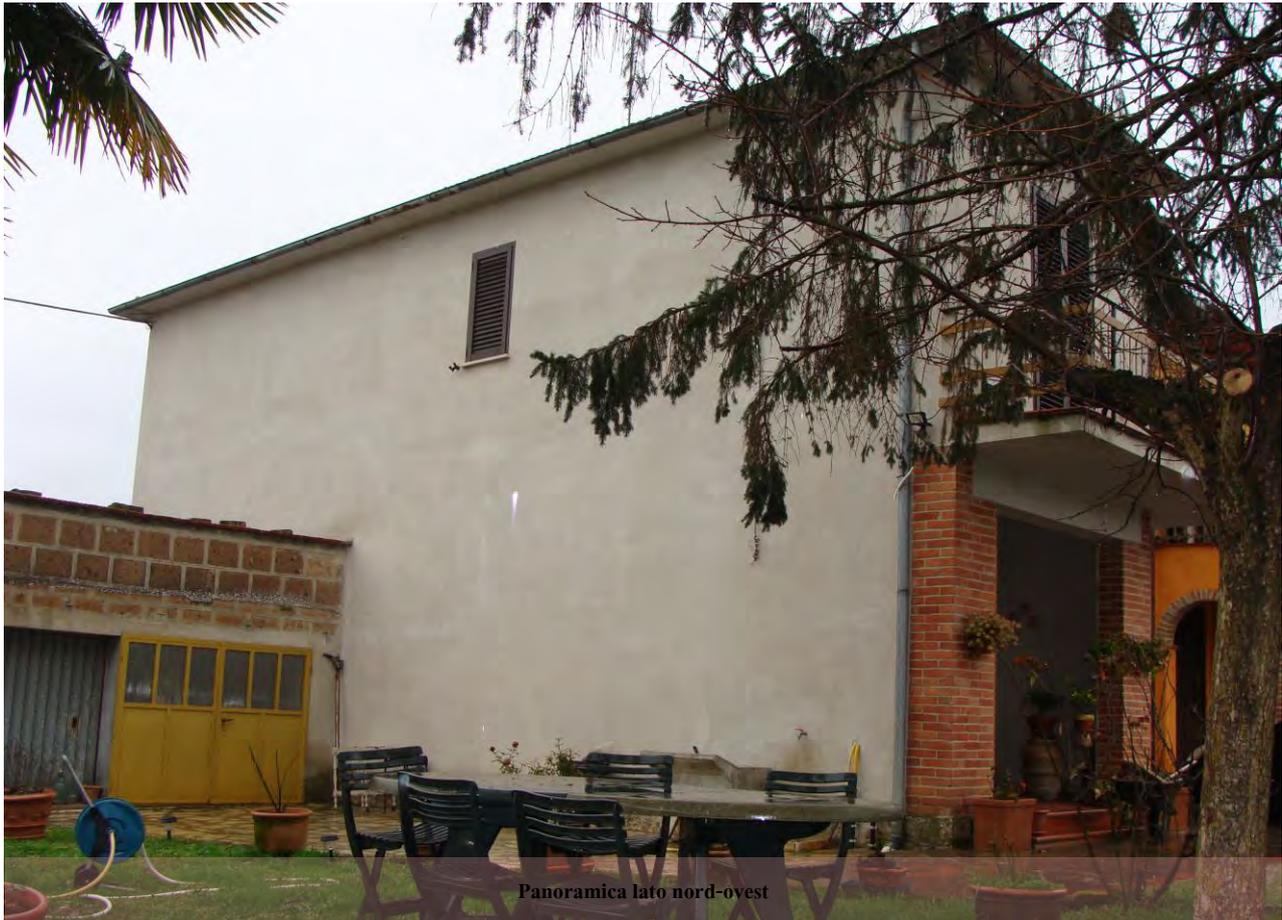
Panoramica lato nord-ovest

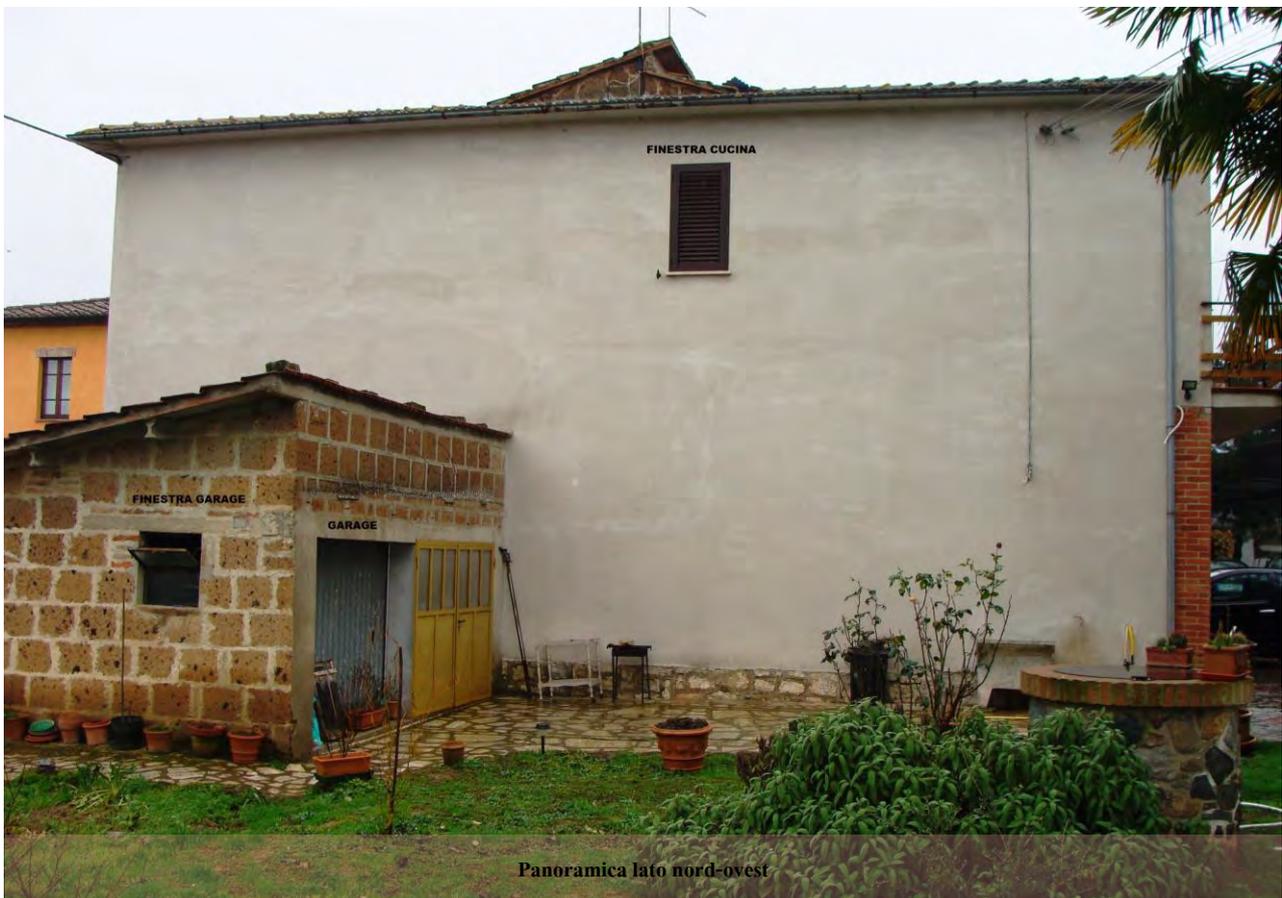
Panoramica lato nord-ovest

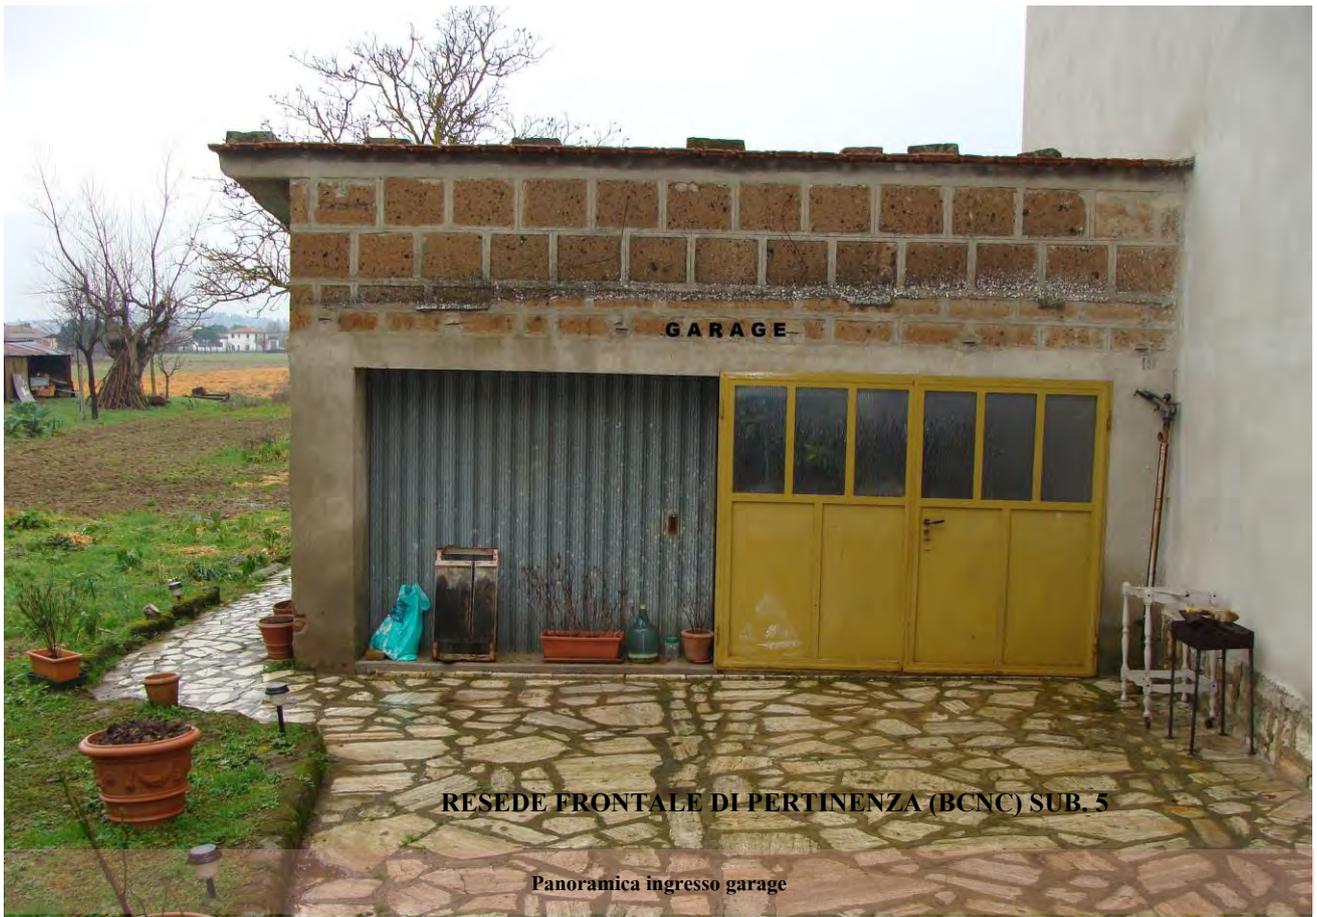
RESEDE FRONTALE DI PERTINENZA (BCNC) SUB. 5

Panoramica ingresso garage

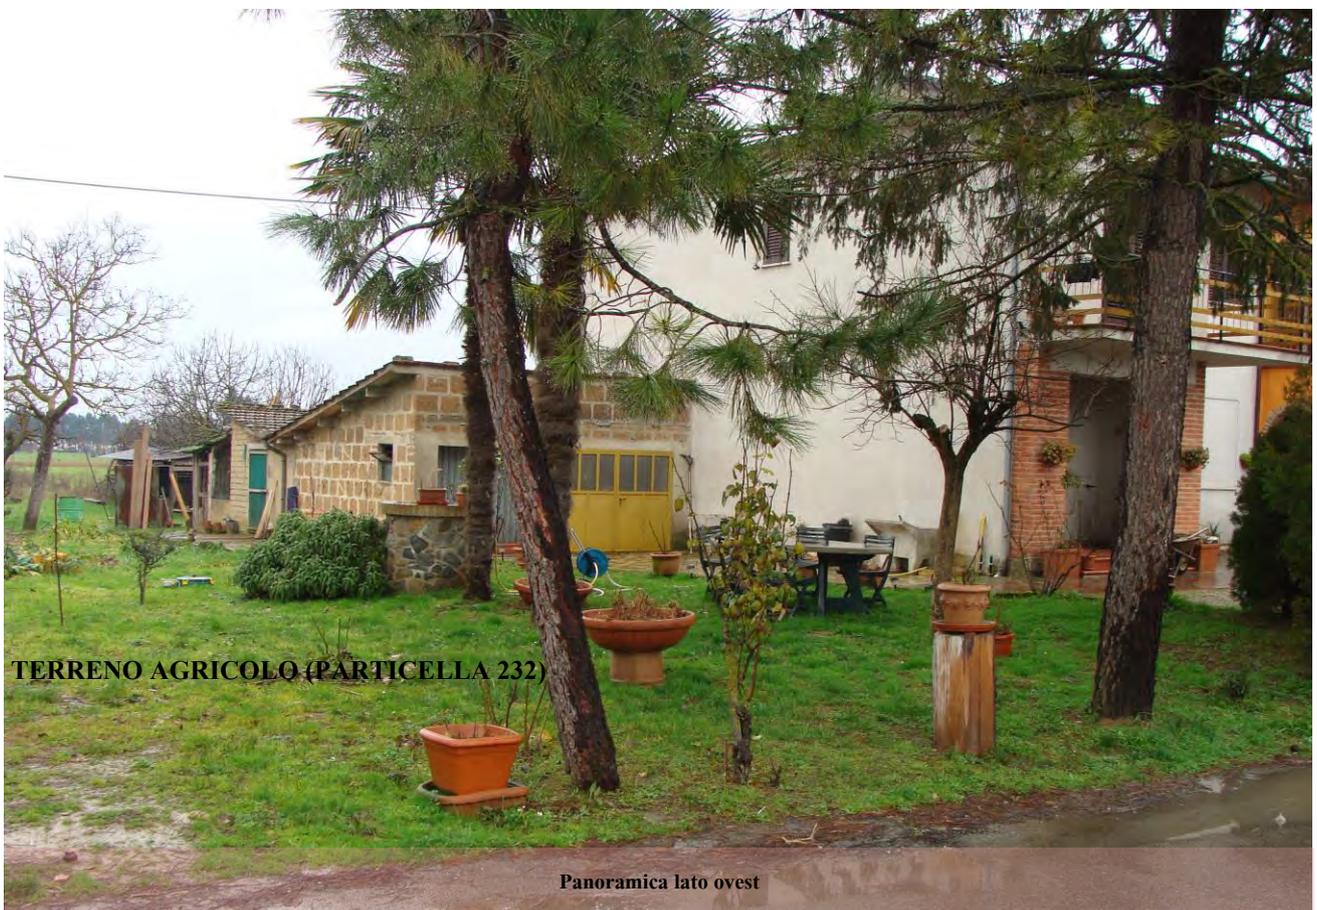
TERRENO AGRICOLO (PARTICELLA 232)

I due terreni agricoli, contraddistinti dalle particelle 231 e 232, risultano attualmente incolti. In una piccola porzione della particella 232, ovvero quella più vicina al fabbricato che comprende l'abitazione, è stato ricavato un piccolo orto ad uso esclusivamente personale.

Panoramica lato ovest

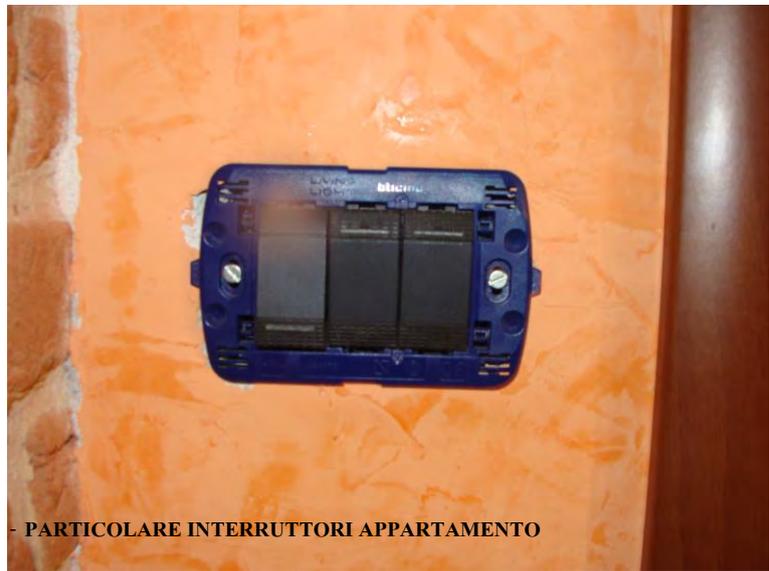
Sono presenti: punti luce, prese di corrente (mancanti di placca esterna) interruttori (mancanti di placca esterna), quadro comandi energia elettrica del piano terreno, connessione antenna Tv, tubazioni adduzione/scarico acque, termosifone 13 elementi.

- PARTICOLARE INTERRUTTORI APPARTAMENTO

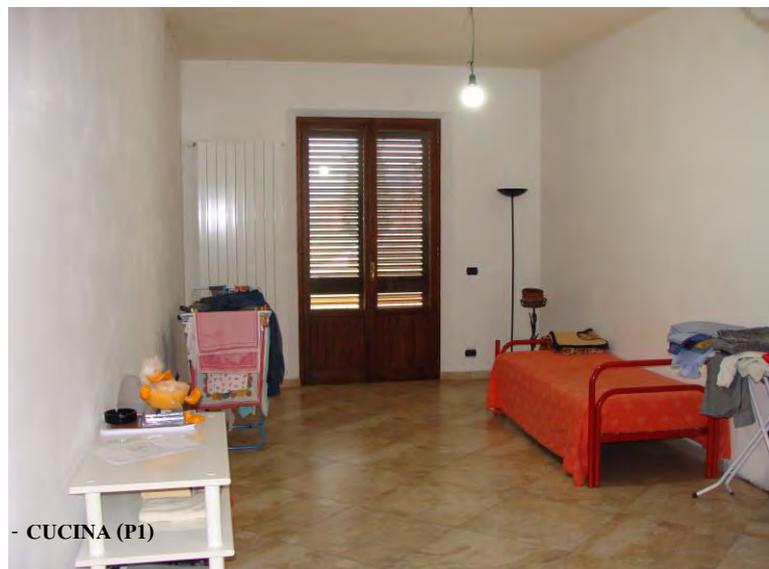
Dal disimpegno si giunge, oltrepassando un arco in muratura senza infisso, ad un'ampia cucina. La stessa risulta pavimentata come il disimpegno; murature tinteggiate di colore bianco ad eccezione di una parte, la quale risulta non tinteggiata, che dovrebbe contenere l'angolo cottura e dove sono posizionati i collegamenti per gli scarichi e l'adduzione dell'acqua. Sono presenti ampie zone delimitate da macchie di muffa.

- CUCINA (P1)

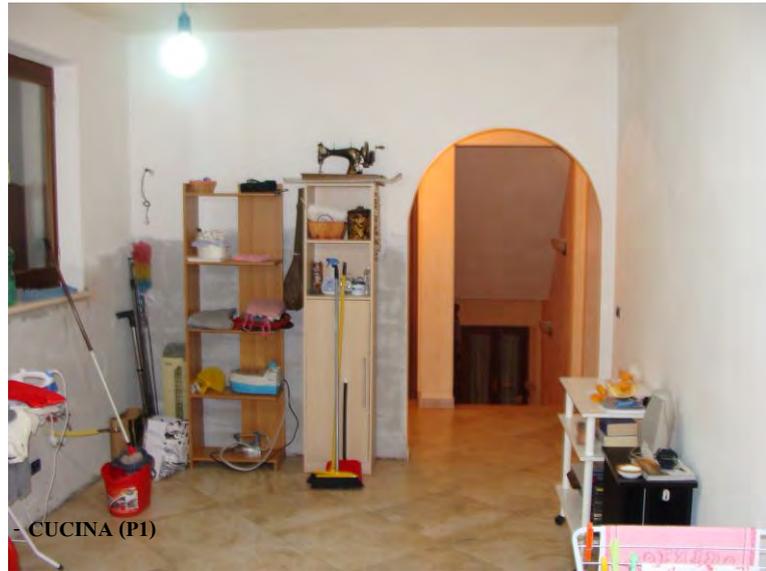
- CUCINA (P1)

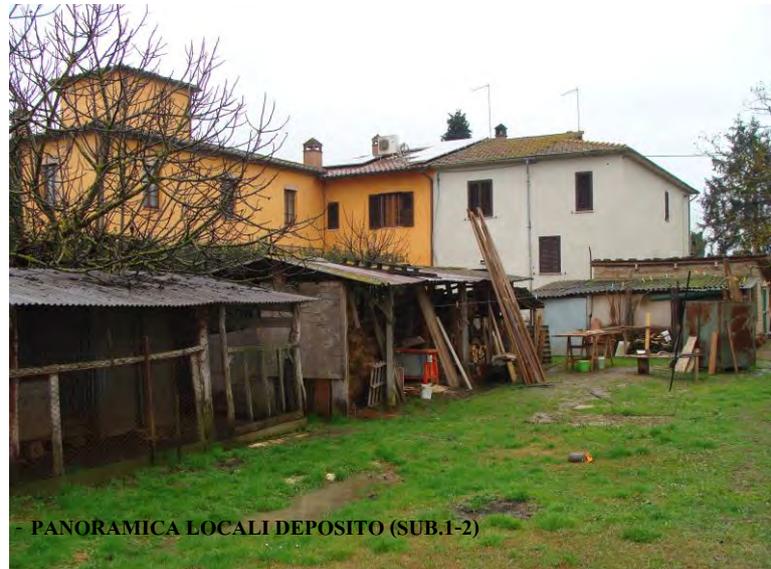
I due locali deposito identificati dal subalterno 1 e 2 della particella 541, risultano, anche se in modesto stato conservativo, utili alla loro attuale utilizzazione: ricovero legna da ardere e pollaio.

- PANORAMICA LOCALI DEPOSITO (SUB.1-2)
